## RAPORTTI

# **LAITURIN EO1 PAALUJEN TEKNISEN KUNNON TARKASTUS HELSINGIN SATAMA**

Tärkeimmät tulokset

Helsinki 2004

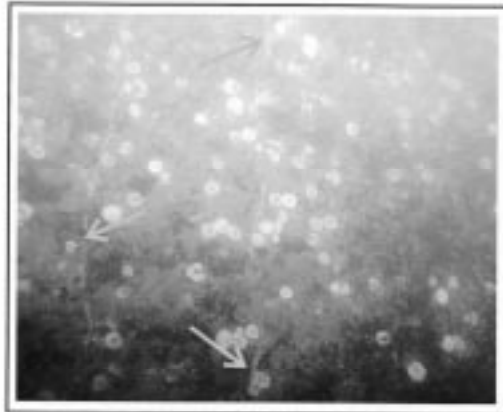
**VR 1**  
Betonisen pintakerroksen vauriot, hiushalkeamat 0,3 - 0,5 mm.

Vauriot VR1 tarkoittavat sitä, että johtuen betonissa olevista 0,3-0,5 mm leveistä halkeamista paalun betonipinta on vaurioitunut enintään 20 mm syvyydeltä.

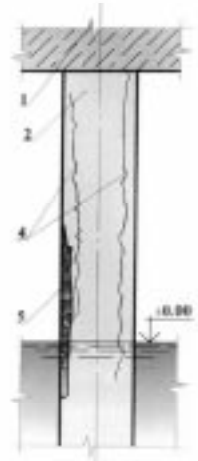
**VR 2**  
Betonisen pintakerroksen vauriot ja terästen paljastuminen, halkeamat > 0,5 - 1 mm.

Vauriot VR2 tarkoittavat sitä, että paalun betonipinta on vaurioitunut enintään 30-60 mm syvyydeltä. Tähän vaurioluokkaan kuuluvat myös halkeamat leveydeltään yli 0,5 mm.

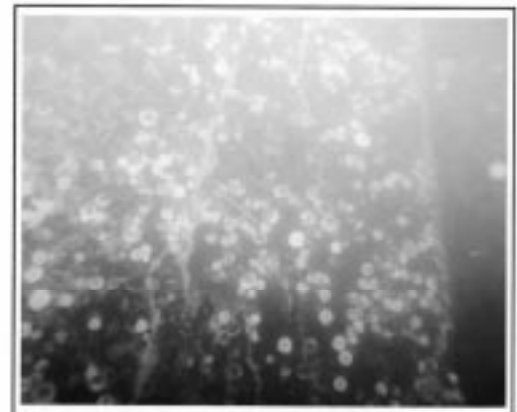
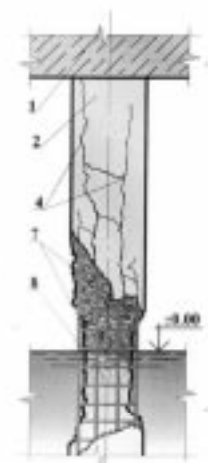
Kuva 7

**VR 3**  
Paalun betonirakenteen murtuminen ja terästen korrosio

Vauriot VR3 tarkoittavat sitä, että 60-100 mm syvyydeltä vaurioitunut betonipinta aiheuttaa paalun läpimitan vähentymistä 20-30 prosentilla. Näissä paikoissa paljastuneet pääteräkset ovat ruostuneita. Näin vaurioituneiden paalujen kantokyky heikkenee 1,5-2,5 -kertaisesti.

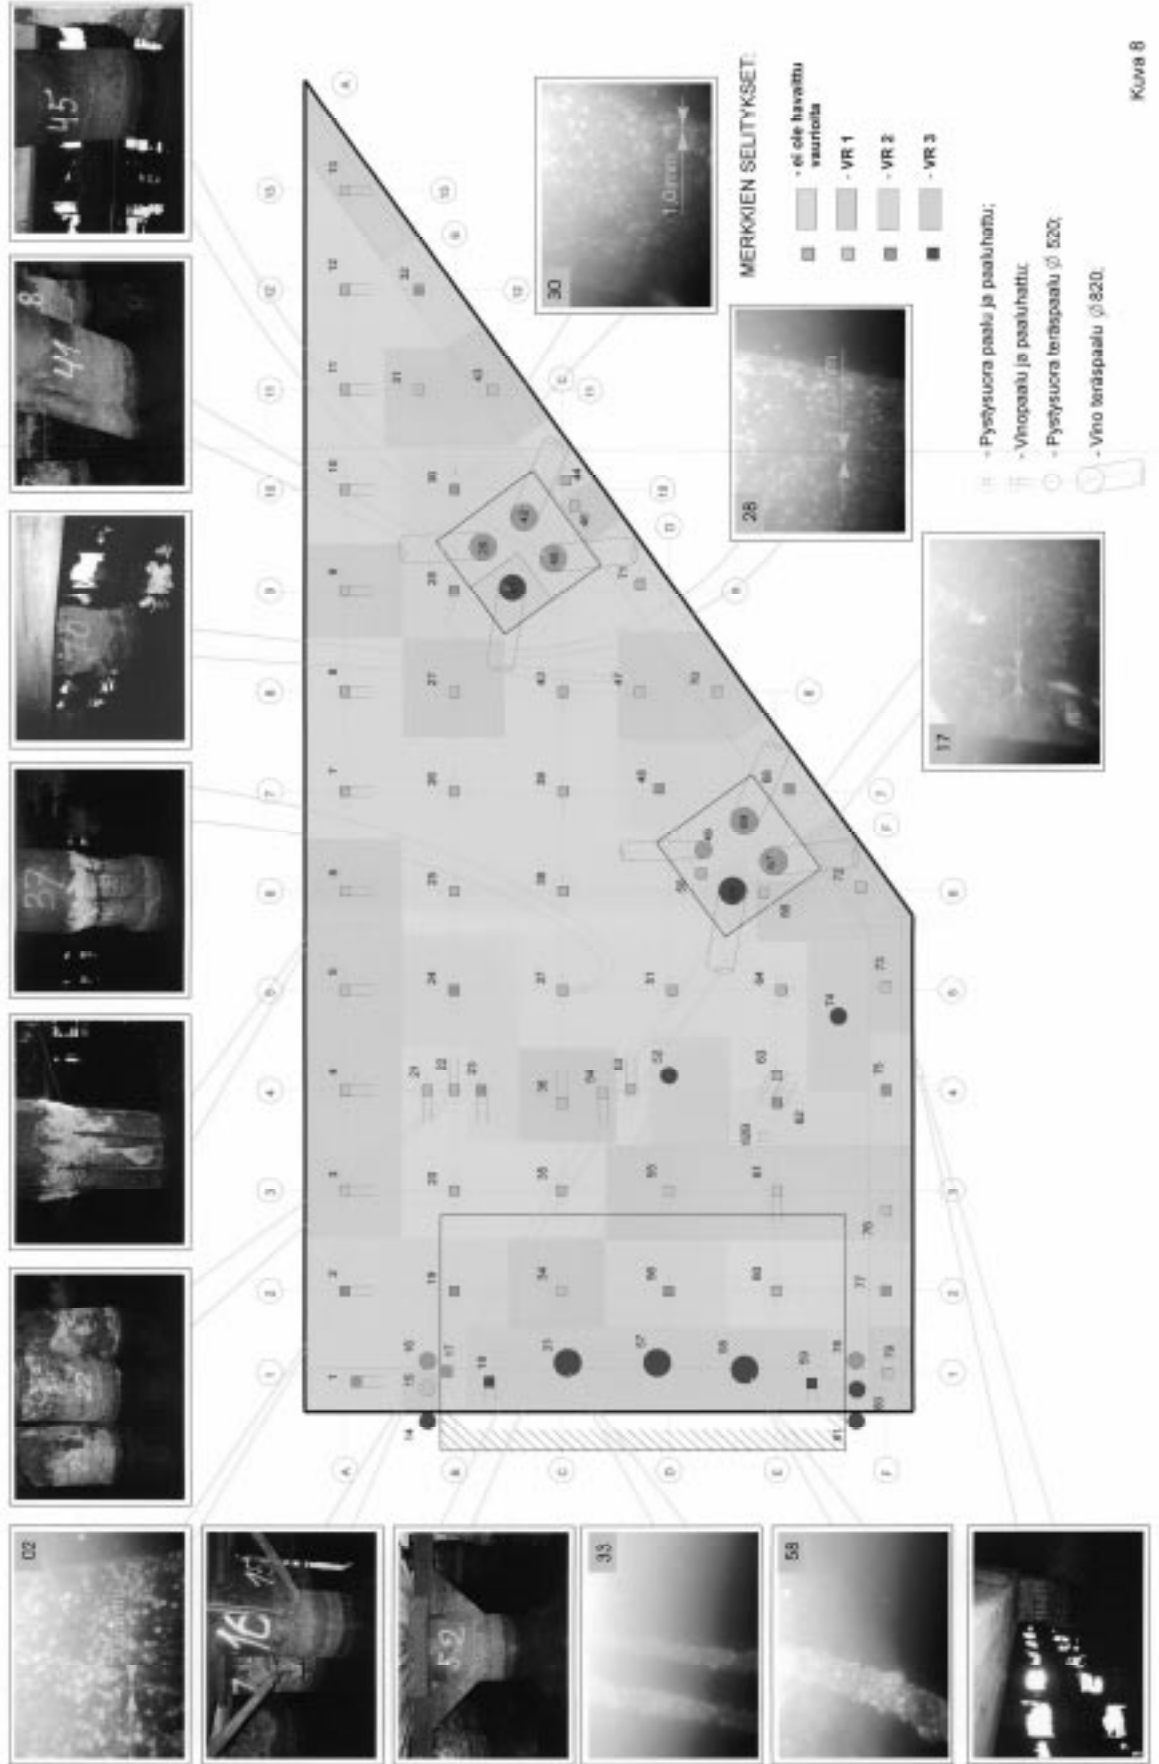
Kuva 8

LAITURIN EO1PAALLUJEN TEKNISEN KUNNON TARKASTUKSEN TULOKSET (TILANNE 20.08.2004)

81 paalusta 4 kappaletta on täysin vaurioituneita, 55 paalussa on havaittu eriaisteiset vauriot: VR1 - VR3. Eniten vaurioituneita (VR3) on 8 paalua, mm. 7 teräspaalua, joiden syöpymiskulumisen aste on yli 30%. VR2 vaurioita sisältäviä paaluja on havaittu 23 kappaletta, mm. 7 teräspaalua. Vaurioitumattomia paaluja on 22 kappaletta.

Laiturin EO1 paalujen kuntoarvio on tehty tarkennetun piirustuksen mukaisesti (kts. Kuva 8). Kuvassa 8 paalut ja niihin anturasta kohdistuvan kuormituksen alueet on merkitty eri väreillä riippuen vaurioitumisasteesta. Vaurioitumattomat paalut ja niiden alueet on merkitty vihreällä värillä. VR1 vaurioita sisältävät paalut on merkitty keltaisella värillä, VR2 – oranssilla värillä ja VR3 - punaisella värillä. Tämän lisäksi on tehty laiturin ponttiseinän kuntotarkastus. Syöpymisestä johtuen ponttiseinä on vaurioitunut täysin ja siinä on lukuisia seinän läpi meneviä vaurioita.

Helsingin Sataman laiturin EO1 paalujen kuntotutkimus on suoritettu Tilaajan antaman teknisen tehtävän mukaisesti. Tarkastuksen jälkeen on laadittu ko. paaluperustuksen kuntoarvio ja paalujen korjausta koskevat suositukset. Paaluperustuksen kunto on yleisesti ottaen epätydyttävä. 81 paalun joukosta 59 paalussa on eriasteisia vaurioita VR1 - VR3 (kts. kuva 8, 10). Laituri on käyttökelvoton.

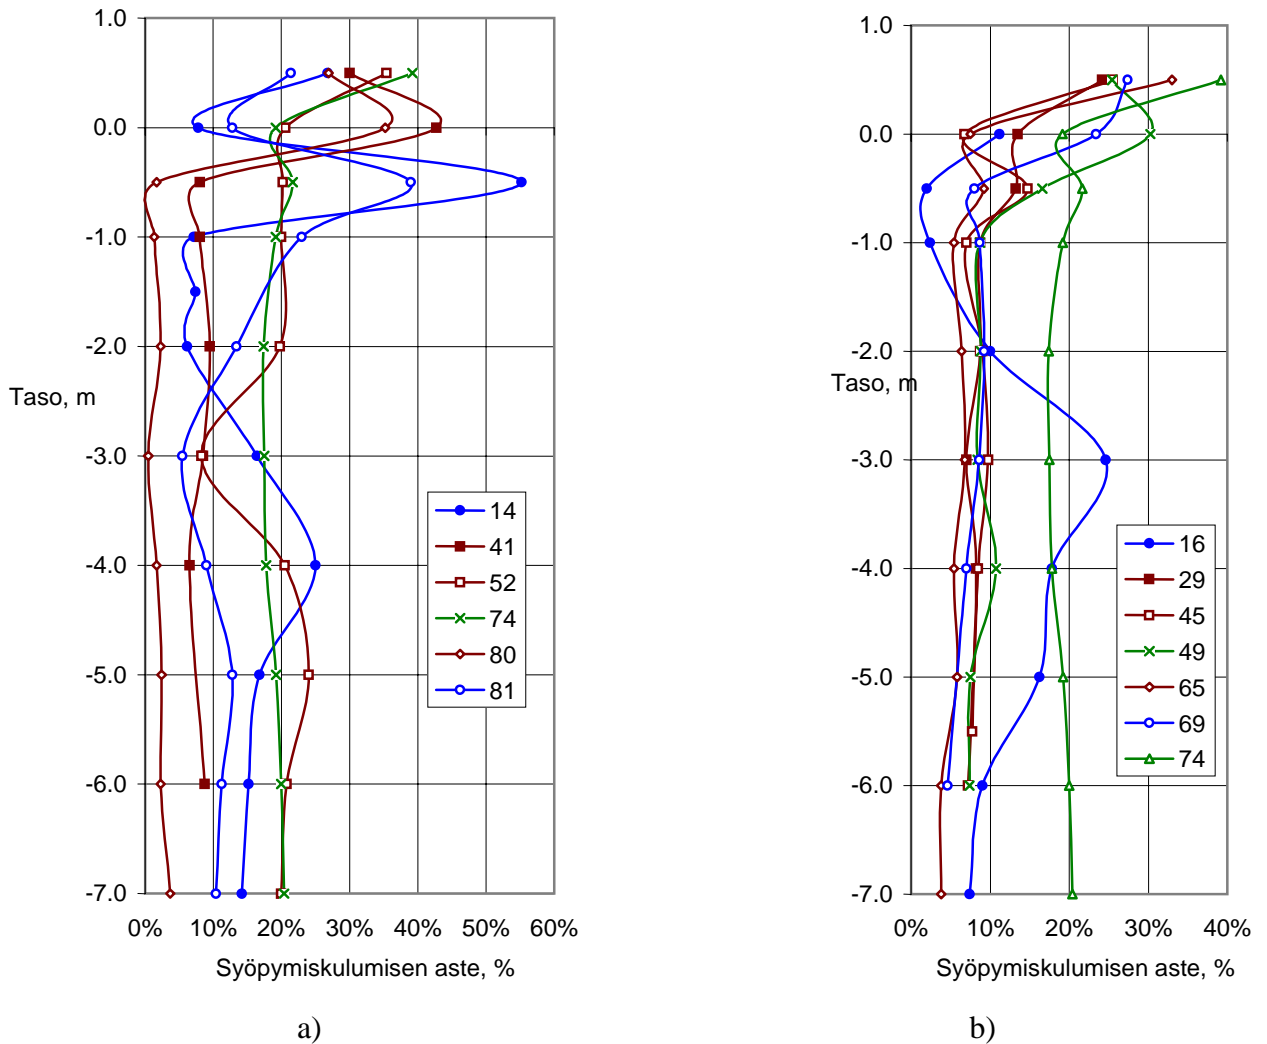
Monien teräspaalujen osalta on havaittu teräspinnan korroosio. Putken seinämien paksuus on vähentynyt 2-5 mm verrattuna alkuperäiseen kuntoon. Eniten syöpyneet alueet sijaitsevat -1,0 m ja +0,5 m välisellä tasolla. Kuvassa 9 on esitetty koroosion ja syvyyden välinen suhde. Kuvassa 9a on esitetty paalut, joiden syöpymiskuluminen välitasolla on yli 3,5 mm. Näiden paalujen kantokyky on heikentynyt 1,5-2 kertaisesti verrattuna alkuperäiseen kuntoon. Näissä paaluissa havaitut vauriot kuuluvat VR3 luokkaan.

Kuva 9. Teräspaaluja korroosio (numerot kehyksissä vastaavat paaluja numeroita)

a) – paalut, joissa on havaittu luokkaan VR3 kuuluvat vauriot (syöpmiskulumisen aste yli 30%)

b) – paalut, joissa on havaittu luokkaan VR2 kuuluvat vauriot (syöpmiskulumisen aste 20-30%)

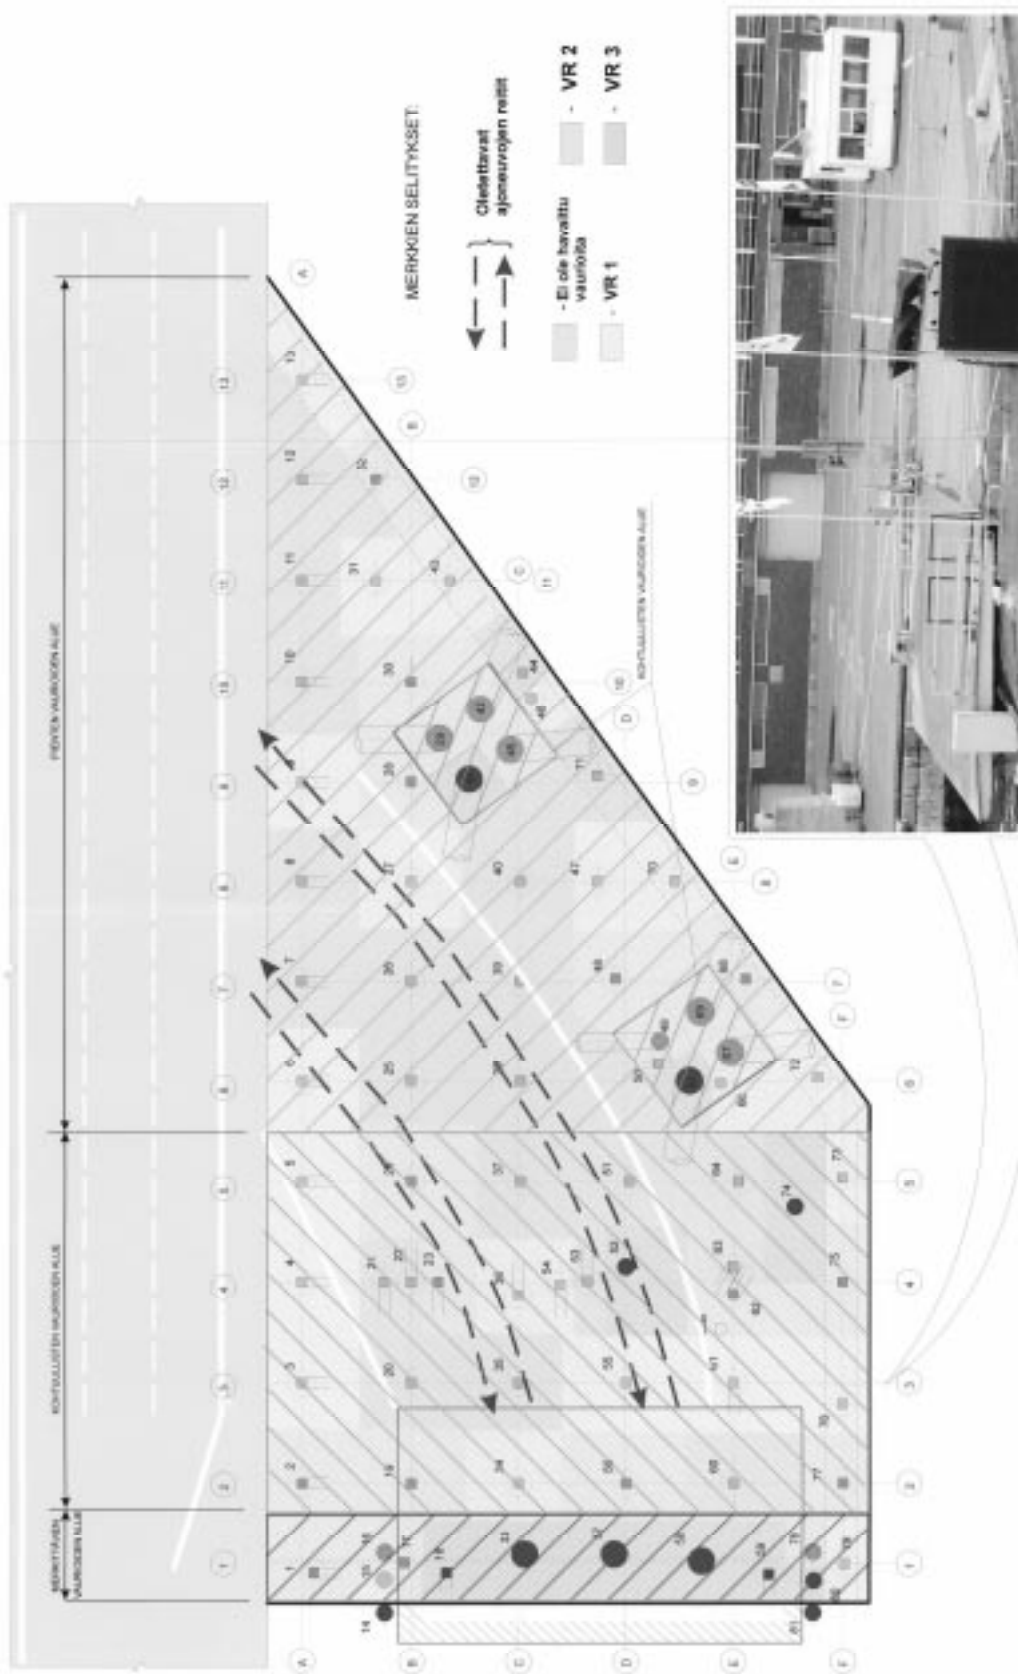
Kuva 10

Laiturin EO1 paalujen kuntoarvio on antanut mahdollisuuden suunnitella tarvittavat korjaustoimenpiteet. Kuvassa 10 on esitetty vaurioituneet alueet lautan purkuun ja lastaukseen liittyvän ajoneuvoliikenteen oletettaviin reitteihin nähden. Punaisella katkoviivalla on merkitty rampin kohdalla merkittävien vaurioiden alue, jolla sijaitsevat etupäässä VR3 vaurioita sisältävät paalut (4 paalua on täysin vaurioituneita). Tällä alueella ajoneuvojen liikenne on kiellettävä.

Kohtuullisten vaurioiden alue on merkitty oranssilla katkoviivalla ja se sijaitsee rampin takana tihtaalien kohdalla ja kiinnityspollarin alla. Tällä alueella on havaittu etupäässä VR2 vaurioita sisältävät paalut. Pienten vaurioiden alue, jolla sijaitsevat etupäässä VR1 vaurioita sisältävät paalut, on merkitty vihreällä värillä.

Reunaa myöten rakennettu ponttiseinä on kulunut kokonaan johtuen syöpymisestä, ja tämän vuoksi se ei pysty välitasolla suojaamaan paaluja jään vaikutukselta.

VAURIOITUNEET ALUEET OLETETTAVIIN AJONEUVOJEN REITTEIHIN NÄHDEN LAITURILLA E01

Laiturin käyttöä varten tulee suorittaa vaurioituneiden paalujen korjaukset, jotka suositellaan toteutettaviksi kolmessa vaiheessa. Ensimmäisessä vaiheessa uusitaan 4 täysin vaurioitunutta paalua ja korjataan VR3 vaurioita sisältävät paalut, jotka sijaitsevat rampin alueella. Tämä parantaa ajoneuvojen liikenteen ja parkeeraamisen turvallisuutta. Toisessa vaiheessa korjataan VR2 vaurioita sisältävät paalut ja ponttiseinä. Tämä parantaa koko laiturin käytön turvallisuutta. Kolmannessa vaiheessa korjataan ja suojataan pieniä vaurioita sisältävät paalut, mikä pidentää laiturin käyttöikää vähintään 30 vuotta.

Laituri voidaan ottaa käyttöön heti 1. vaiheen korjaustöiden suorittamisen jälkeen. Loput työt voidaan suorittaa normaalisti laiturin käytön aikana.
