# RIL - Sillat ja erikoisrakenteet tekniikkaryhmä

Kerhoilta 29.3.2010

## TIESILTOJEN VARMUUSTASO EUROKOODIAIKANA

Tiesiltojen varmuustaso eurokoodiaikana  
29.3.2010

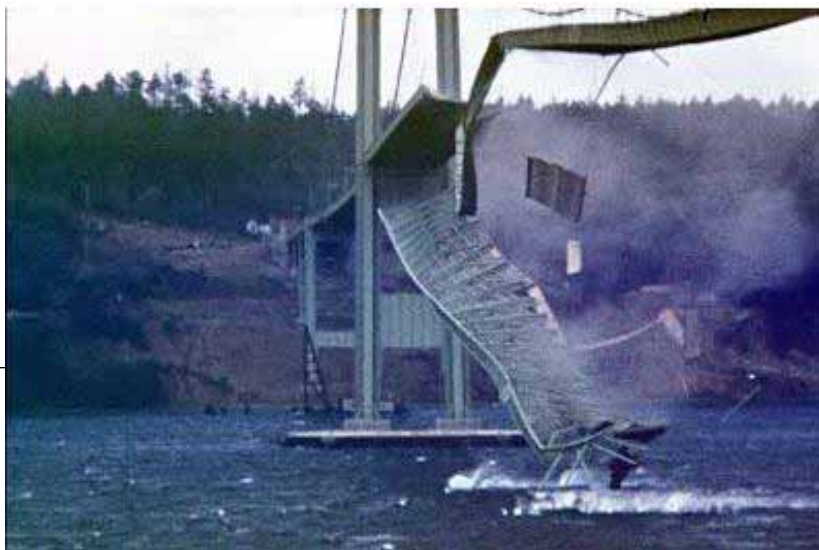
Tacoma Narrows aka Galloping Gertie

## PUUTTEET NORMEISSA / SUUNNITTELUVIRHEET - TACOMA NARROWS 1940

**PUUTTEET NORMEISSA → KAIKKIA TUULEN VAIKUTUKSIA EI HUOMIOITU NORMEISSA**

**SUUNNITTELUVIRHEET → POIKETTIIN TOIMIVISTA RATKAISUISTA (ESIM. GOLDEN GATE) VAILLINAISELLA TIETOTAIDOLLA**

- avattu liikenteelle 1940
- sortui 4 kuukautta myöhemmin
- jänneväli 853 m, siltakansi oli ennätyshoikka
- tuulen nopeus sortumishetkellä <math>< 19\text{m/s}</math>
- ”Menetykset: yksi silta, yksi auto, yksi koira”
- ”työmiehet tulivat päälystetöissä merisairaaksi”
- ”autoilijat saapuivat pitkien matkojen päästä kokemaan elämyksen, kun siltakansi aaltoili tuulessa niin, että edellä ajava auto saattoi hävitä näkyvistä”
- [http://en.wikipedia.org/wiki/Tacoma\\_Narrows\\_Bridge](http://en.wikipedia.org/wiki/Tacoma_Narrows_Bridge)

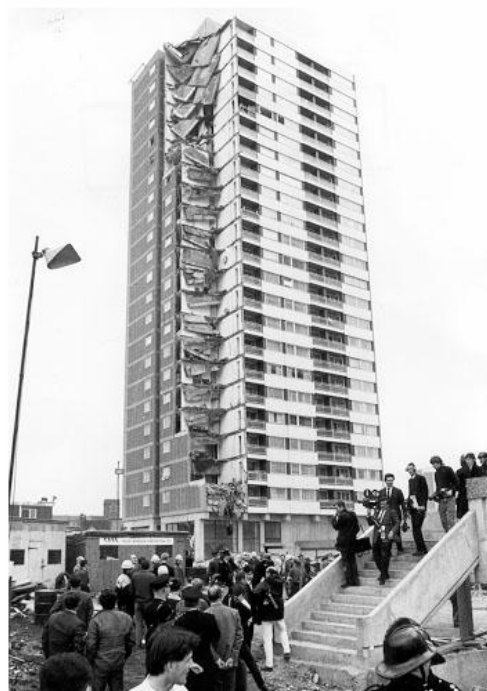
Ronan Point, Newham, East London

## PUUTTEET NORMEISSA - RONAN POINT 1968

**PUUTTEET NORMEISSA → JATKUVAN SORTUMAN ESTÄMISTÄ EI VAADITTU TUON AJAN NORMEISSA**

- 60-luvun ”halpatuotanto”- elementtitalo (22 kerrosta)
- kaasuräjähdyksessä 18. kerroksessa
- 4 kuollutta 17 loukkaantunutta (talo vasta avattu, kaikki asunnot ei vielä asuttuna)
- onnettomuuden johdosta normeihin lisättiin kohta joka huomioi jatkuvan sortuman (’renkasraudat’)
- rakennusta (ja sen sisarakennuksia) vahvistettiin onnettomuuden jälkeen
- [http://en.wikipedia.org/wiki/Ronan\\_point](http://en.wikipedia.org/wiki/Ronan_point)

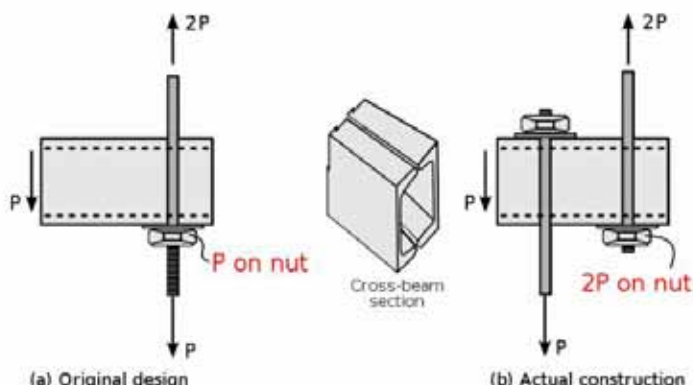
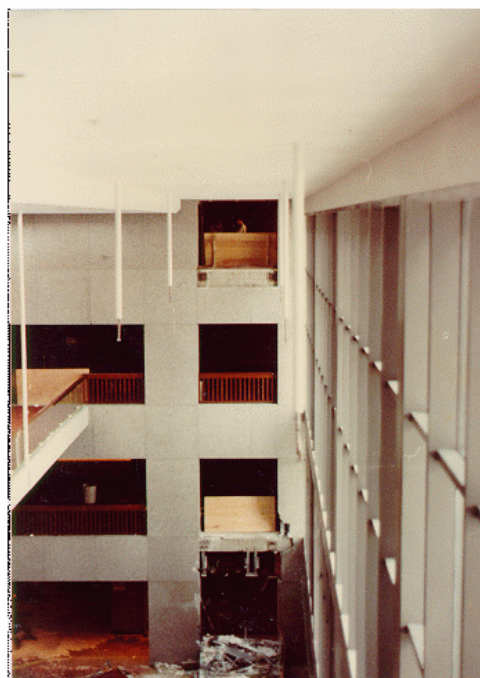
Hyatt Regency walkway, Kansas City 17.7.1981

## SUUNNITTELUVIRHEET - HYATT REGENCY WALKWAY 1981

- oleskelutason ripustus petti
- 114 kuollutta 200 loukkaantunutta
- jälkeenpäin todettiin, että alkuperäinen suunnitelma olisi kestänyt vain 60% normien vaatimuksista
- muutossuunnitelma kesti täten vain 30% vaatimuksista
- [http://en.wikipedia.org/wiki/Hyatt\\_Regency\\_walkway\\_collapse](http://en.wikipedia.org/wiki/Hyatt_Regency_walkway_collapse)
- suunnitelmamuutoksen sisäinen tarkastus (tai viranomaistarkastus) olisi mahdollisesti estänyt onnettomuuden.

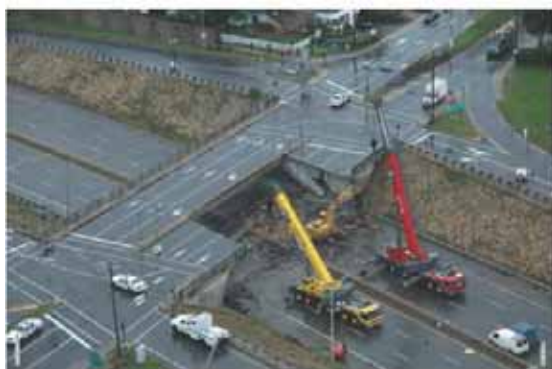
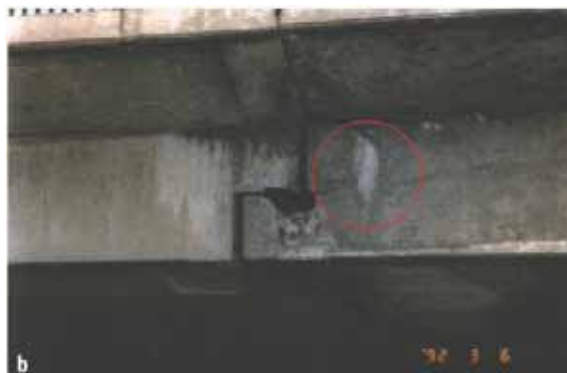
De la Concorde ylikulkusilta - Quebec, Kanada

## RAKENTAMISVIRHEET - DE LA CONCORDE OVERPASS 2006 (1/3)

Figure 3.1 Collapsed Portion of the de la Concorde Overpass<sup>1</sup>

- rakennettu 1970
- useat henkilöt näkivät ennakkovaroituksia onnettomuudesta (betonin lohkeilua yms.)
- syynä (huonojen rakennedetaljien lisäksi) väärin asennetut raudoitukset
- 5 kuollutta, 6 vakavasti loukkaantunutta
- [http://en.wikipedia.org/wiki/De\\_la\\_Concorde\\_Overpass\\_collapse](http://en.wikipedia.org/wiki/De_la_Concorde_Overpass_collapse) (linkistä löytyy mm. 222 sivuinen tutkimusraportti)
- vaatimus suunnittelijan suorittamasta raudoitustarkastuksesta (tai kelvollinen työmaavalvonta) olisi estänyt onnettomuuden

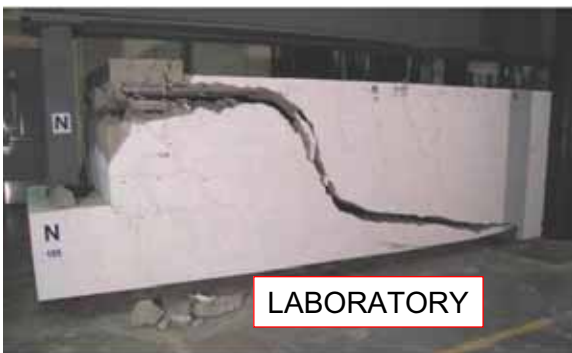
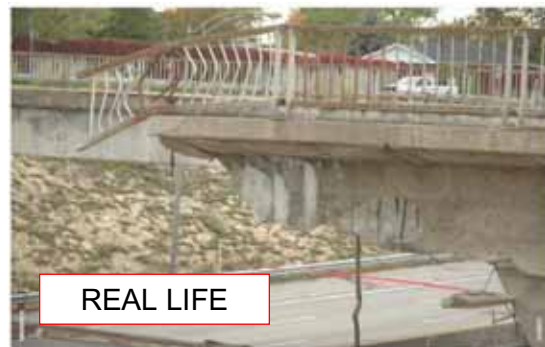
Figure 5.7 Failure of the "as-built" cantilever during the laboratory loading tests at McGill University

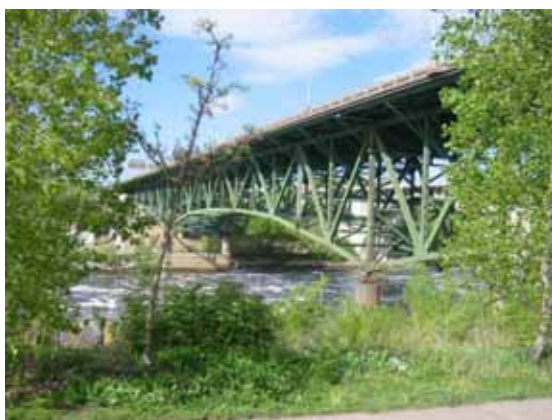
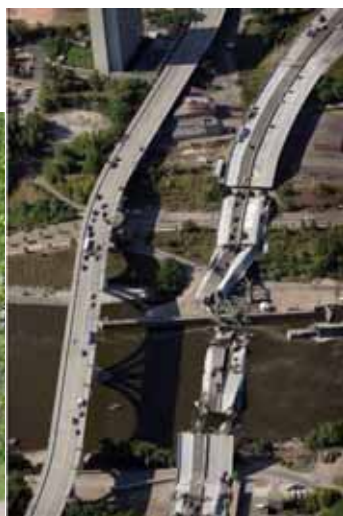
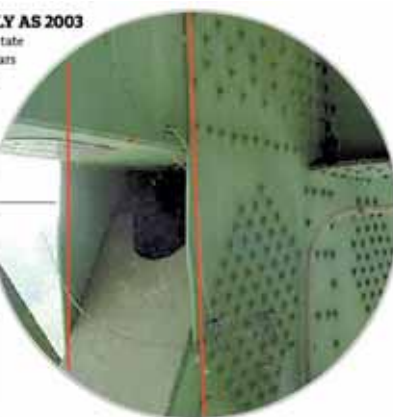
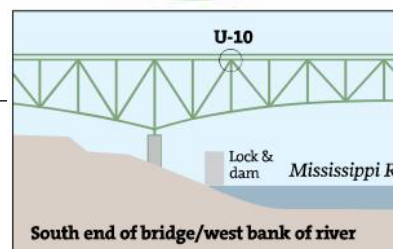
I-35W Mississippi river bridge (avattu liikenteelle 1967)

SUUNNITTELUVIRHE / RAKENTAMISVIRHE?  
(LOPPURAPORTTI EI OLE VIELÄ VALMIS)

- 8-kaistainen teräsristikkosilta. Sortui yllättäen ruuhka-aikaan 1.8.2007

-13 kuollutta 145 loukkaantunutta

- syy vielä epäselvä, epäillään ylikuormitusta ja alimitoitettuja ristikkojen nurkkalevyjä

- kanteen lisätty betonikerros (50mm?) 1977 ja betonikaiteet 1998

- sortumisen aikaan silta oli peruskorjauksen alla ja kannella oli runsaasti rakennustarvikkeita

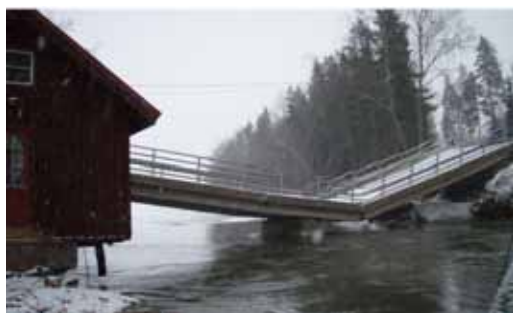
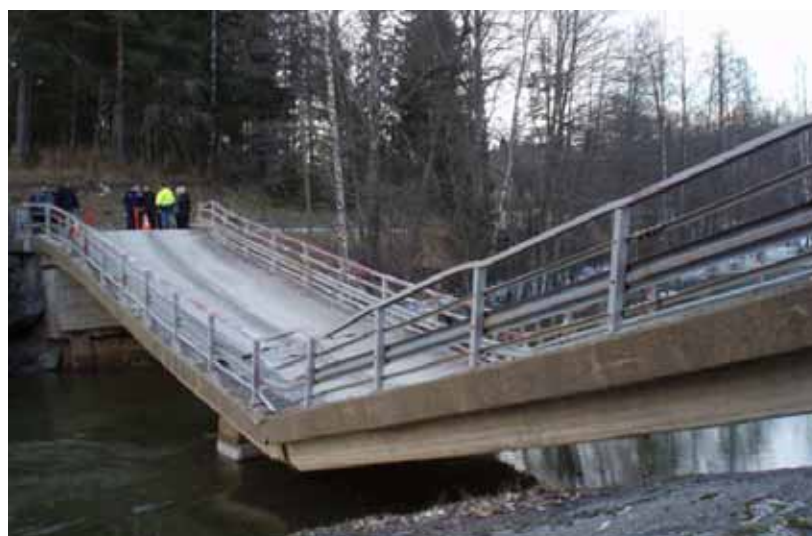
Brasbyn silta

## ENNAKOIMATON LUONNONILMIÖ

- ei henkilövahinkoja (1 sauna tippui jokeen joitakin päiviä onnettomuuden jälkeen) eikä silminnäkijöitä

- syynä voi olla osaltaan suunniteltua raskaampi kansirakenne

- jokeen muodostui hyhydepato jonka vaikutuksesta maata syöpyi välituen alta

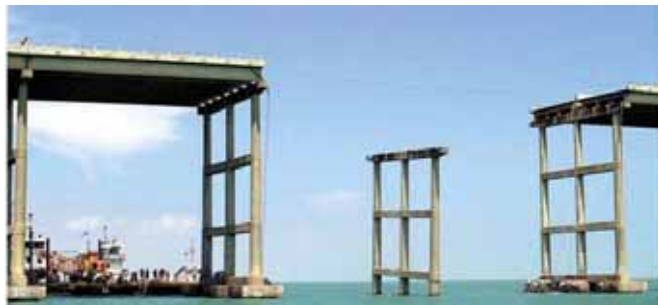
Queen Isabella Causeway, Texas (avattu 1974)

- v. 2001 proomut törmäsivät välitukeen
- proomujen nopeus vaivaiset 0,2 mph
- 8 kuollutta
- [http://en.wikipedia.org/wiki/Queen\\_Isabella\\_Causeway](http://en.wikipedia.org/wiki/Queen_Isabella_Causeway)

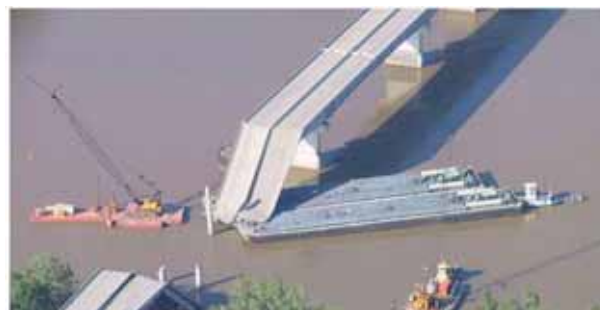
I-40 Bridge, Oklahoma (avattu 1974)

- v. 2002 hinaajan kuljettaja pyörtyi ja menetti hinaajan hallinnan, proomut törmäsivät välitukeen
- 14 kuollutta
- sillalla kulkee päivässä 20000 ajoneuvoa
- [http://en.wikipedia.org/wiki/I-40\\_bridge\\_disaster](http://en.wikipedia.org/wiki/I-40_bridge_disaster)

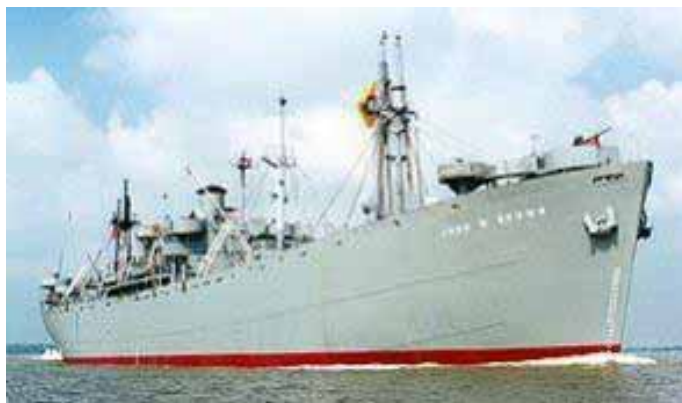
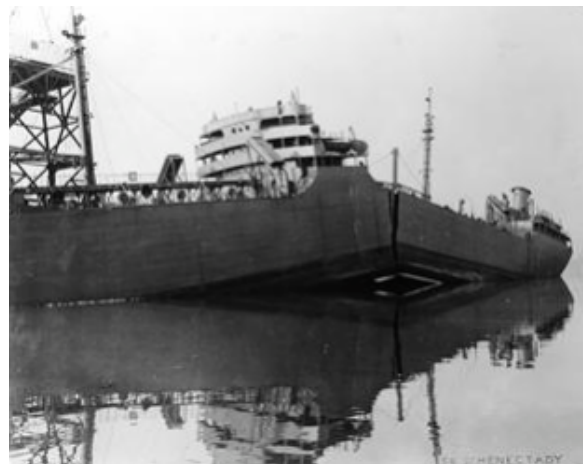
TUNTEMATTOMAT MATERIAALIT

- 2. maailmansodan aikaan rakennettiin 2751 "Liberty ship"-alusta
- "cheap and quick to build"
- sodan aikana ilmeni 1500 haurasmurtumatapausta (brittle fracture)
- 12 alusta katkesi ilman varoitusta (jopa vesillelaskun yhteydessä)
- teräsmateriaali ei kestänyt alhaisia lämpötiloja, rakennedetailit osasyynä (ei pyöristettyjä kulmia aukoissa yms)
